## 宁波市北仑区应急管理局 关于要求批复北仑小港宁波市北仑永帝机械 制造有限公司“4·7”一般物体打击事故 调查报告的请示

# 北仑小港宁波市北仑永帝机械制造有限公司 “4·7”一般物体打击事故调查报告

编制单位：北仑区生产安全事故调查组

2025年5月

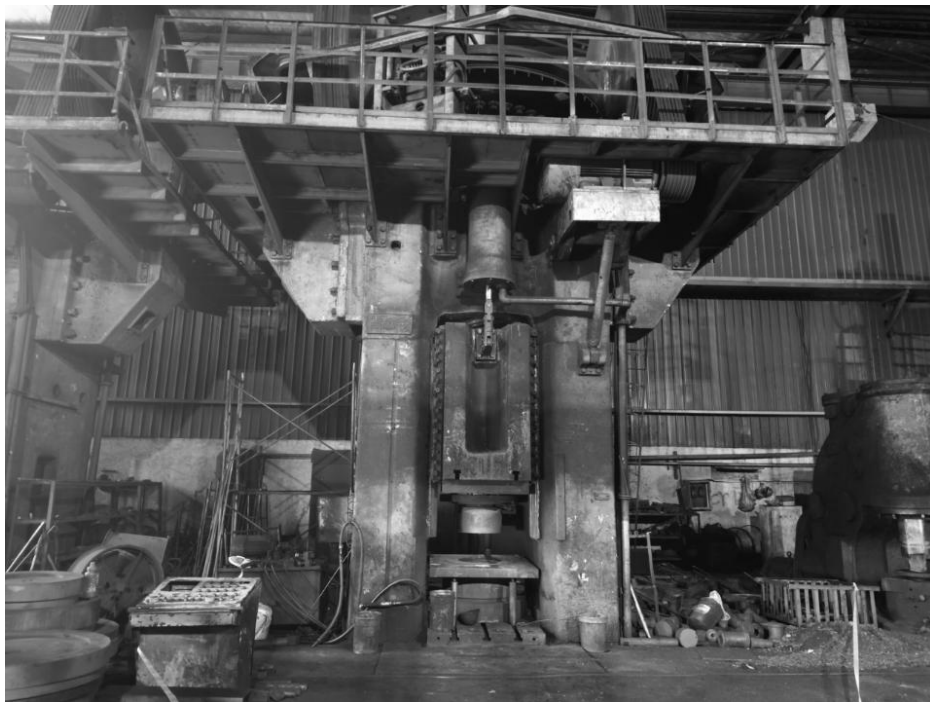
1. **事故现场勘验情况。**事故发生于永帝机械模压车间东南侧锻打作业区域，该区域自东向西安装有 4 台双盘摩擦压力机，涉事设备为东起第二台压力机。现场勘验可见：该压力机冲压作业平台长 150cm，宽 130cm，厚度 12cm，平台上可见少量扁平氧化铁屑；压力机冲头上下行程约 40cm，勘验时为抬起状态，与料坯已发生冷却粘黏，距平台高度约 20cm，料坯直径 57cm，内孔直径 17cm，厚度 32cm。压力机右侧地面可见一桶脱模剂及涂抹工具，压力机控制台位于机器东北侧约 3m 位置，外观破旧，控制按键标识已不可见，脚踏式控制器拖放于地面，无防护装置。作业区域未见任何安全警示标识及岗位安全操作规程。事发地北侧约 10 米处可见两台室式加热炉，炉前停放两台轨道式锻造操作机。（详见勘验图及照片）

图 2 涉事双盘摩擦压力机

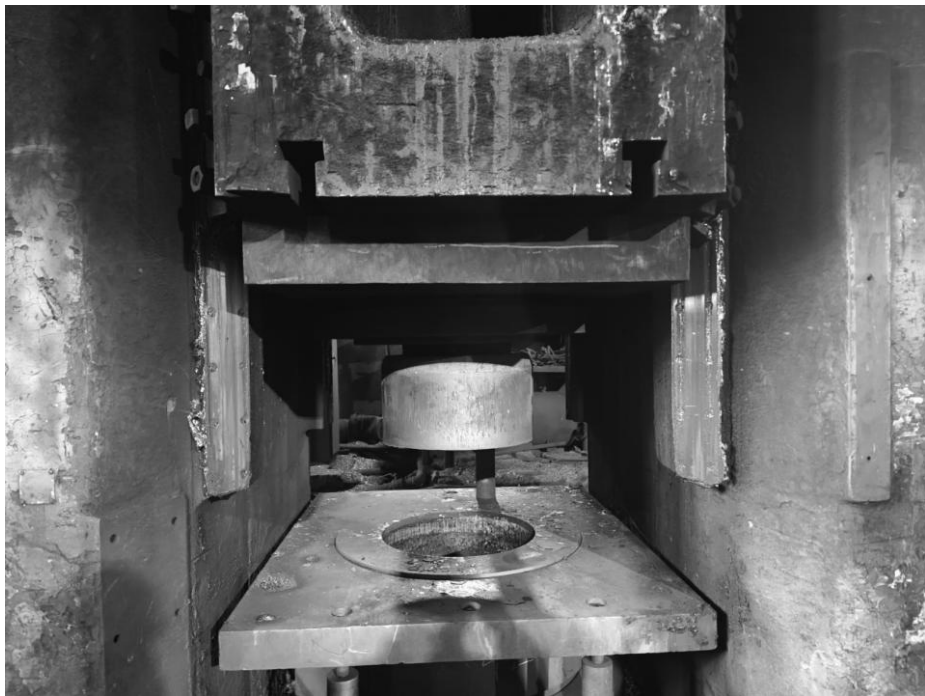
图 3 涉事双盘摩擦压力机内部工件锻打平台  
(由北向南拍)

2. 物的不安全状态：限位铁锭铺垫在模压平台外侧，受冲头

瞬间下压的巨大冲击力发生失衡并向外飞溅，击中余怀树身体。

2. 模压车间在生产非常规工件时，为控制生产成本，根据员工经验和惯例采取不安全的作业方案，在单侧铺垫限位铁锭以限制冲压滑块行程，增加了物料飞溅的风险，人为造成事故隐患。

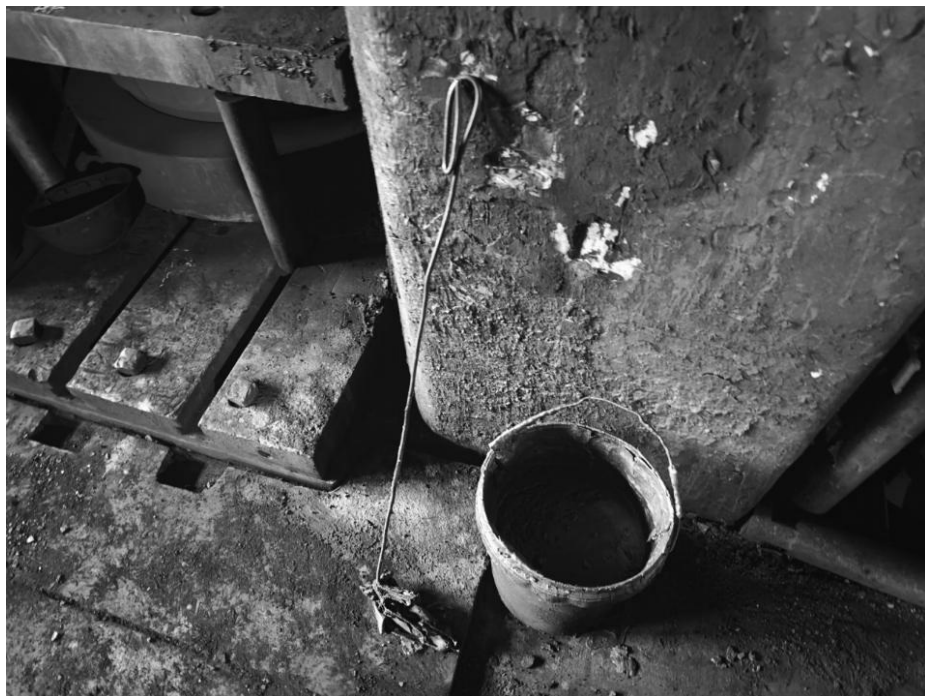
图 4 螺旋摩擦压力机右侧地面放置的脱模剂和涂抹钢钎

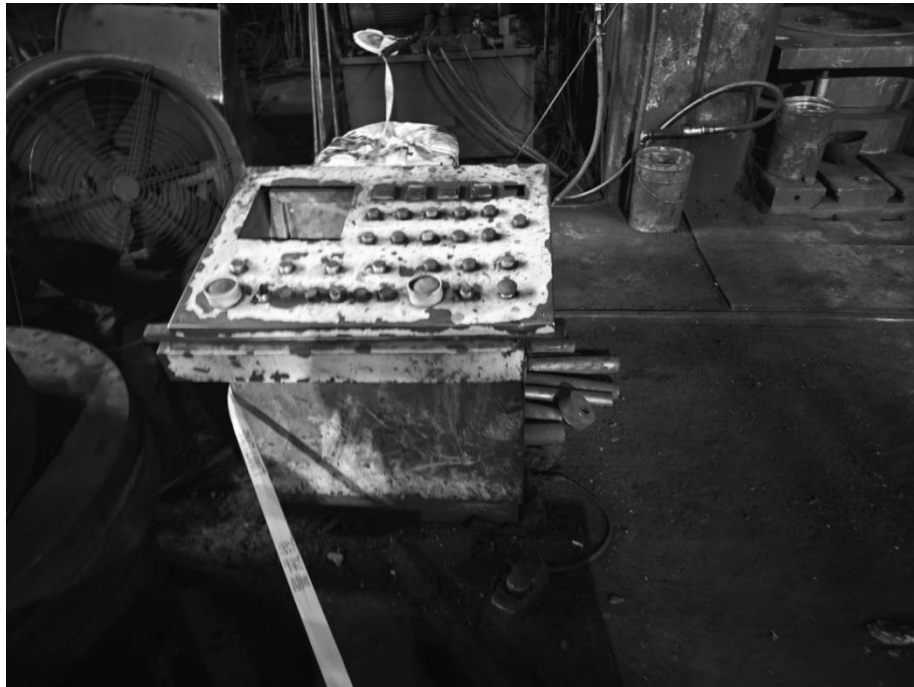
图 5 涉事螺旋压力机控制台  
(由北向南拍)

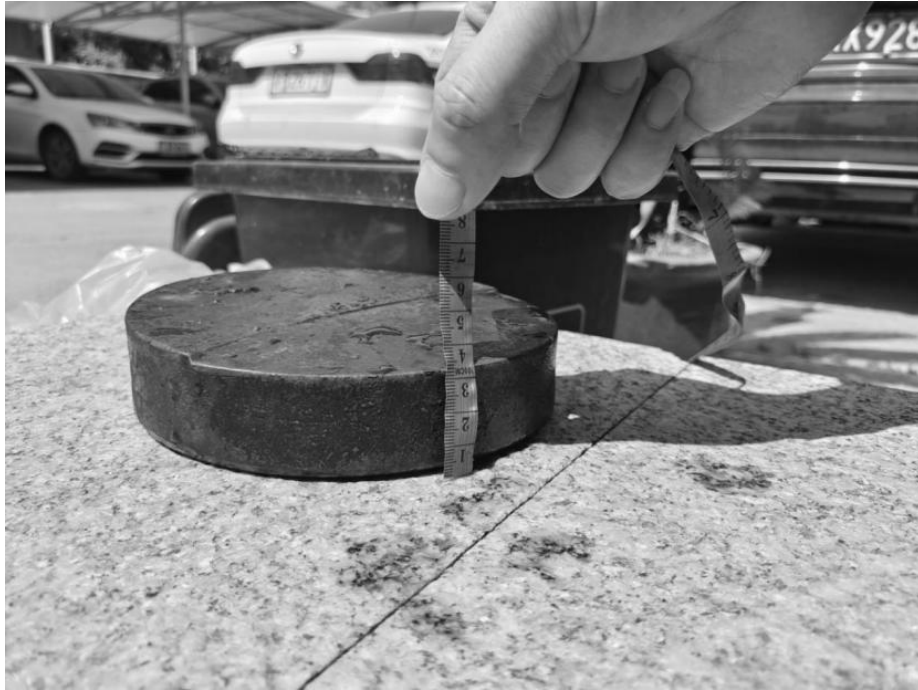
4 月 7 日，涉事压力机需生产一批次非常规工件，与已安装模具尺寸存在差异。为节约生产成本，根据车间惯例和作业经验，班组长余怀树初步确定了使用现有模具、以金属垫片限制压力机下压滑块行程进行锻打的作业方案，并征得了模压车间主任钟国方同意。当日上午，余怀树在车间现场找来 1 块直径 16cm、高 3cm 的圆柱形铁锭，铺垫在冲床平台外侧用于限制压力机滑块行程。该铁锭即为事发时击中余怀树的飞溅物，后由法医自余怀树体内取出。

图 7 从余怀树体内取出的圆形铁锭
